## **PROTOKOL číslo: 181008/ 2014**

### **STATICKÁ ZATĚŽOVACÍ ZKOUŠKA PEVNOST V TAHU ZA OHYBU ZDĚNÝCH ZKUŠEBNÍCH TĚLES PEVNOST VE SMYKU ZDĚNÝCH ZKUŠEBNÍCH TĚLES SOUDRŽNOST VE SMYKU ZDÍČÍCH PRVKŮ**

**STAVSI, s.r.o.**

Stanovení pevnosti v tahu za ohybu zděných zkušebních těles zatěžovaných čtyřbodovým ohybem, stanovení pevnosti ve smyku zděných zkušebních těles a stanovení soudržnosti ve smyku jednotlivých zdících prvků.

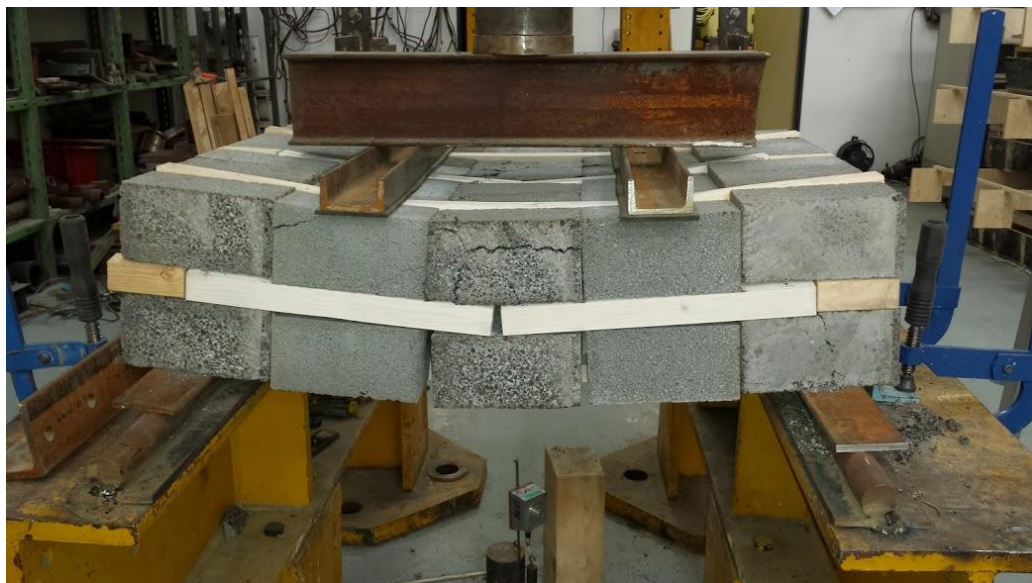
Obr. 4.7: Zatěžovací zkouška v rovině porušení rovnoběžné s ložnými spárami (A)

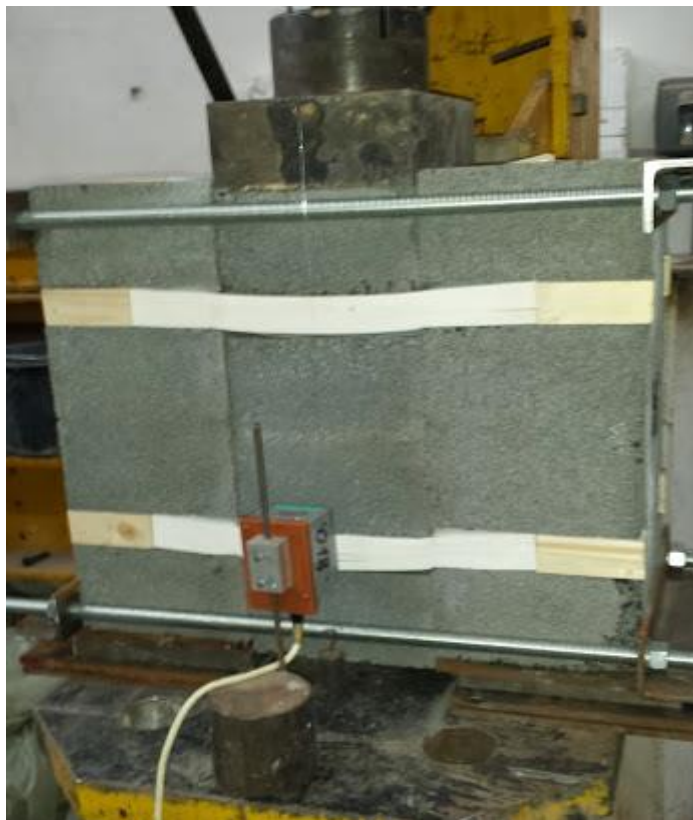
Obr. 5.3: Zatěžovací zdiva ve smyku

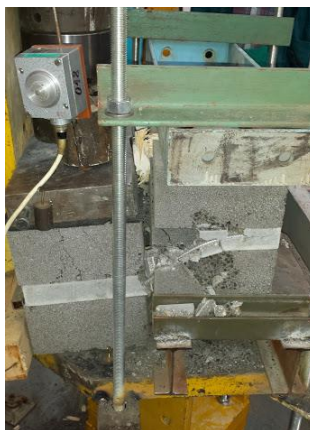
Obr. 6.3: Zatěžovací zkouška soudržnosti zdících prvků ve smyku

Zkoušky soudržnosti zdících prvků ve smyku byly provedeny ve svislém směru s tím, že jeden zdící prvek byl upevněn ke zkušební stoličce a druhý byl zatěžován svislou silou. Posouvaný prvek byl pouze bočně veden při nulovém předpětí. V tabulce 6.4 je provedeno vyhodnocení smykové zkoušky podle standardního postupu, tedy na celou plochu zdiva resp. zdícího prvku. Vzhledem k faktu, že nosným prvkem při smykových zkouškách jsou pouze spojovací lišty, tak bylo provedeno ještě vyhodnocení vztažené k ploše spojovacích lišt, které uvádí tabulka 6.5.
